H135 产线硬件问题快速排查 指南

本档主要用于全志 H135 平台的硬件调试指导参考，以 H135_PRO1 原型机资源为例，介绍了电源调试、系统上电、固件烧写以及其它常见模块调试的方法和操作步骤，给出了一些常见问题处理思路。以便产线快速排查硬件问题。

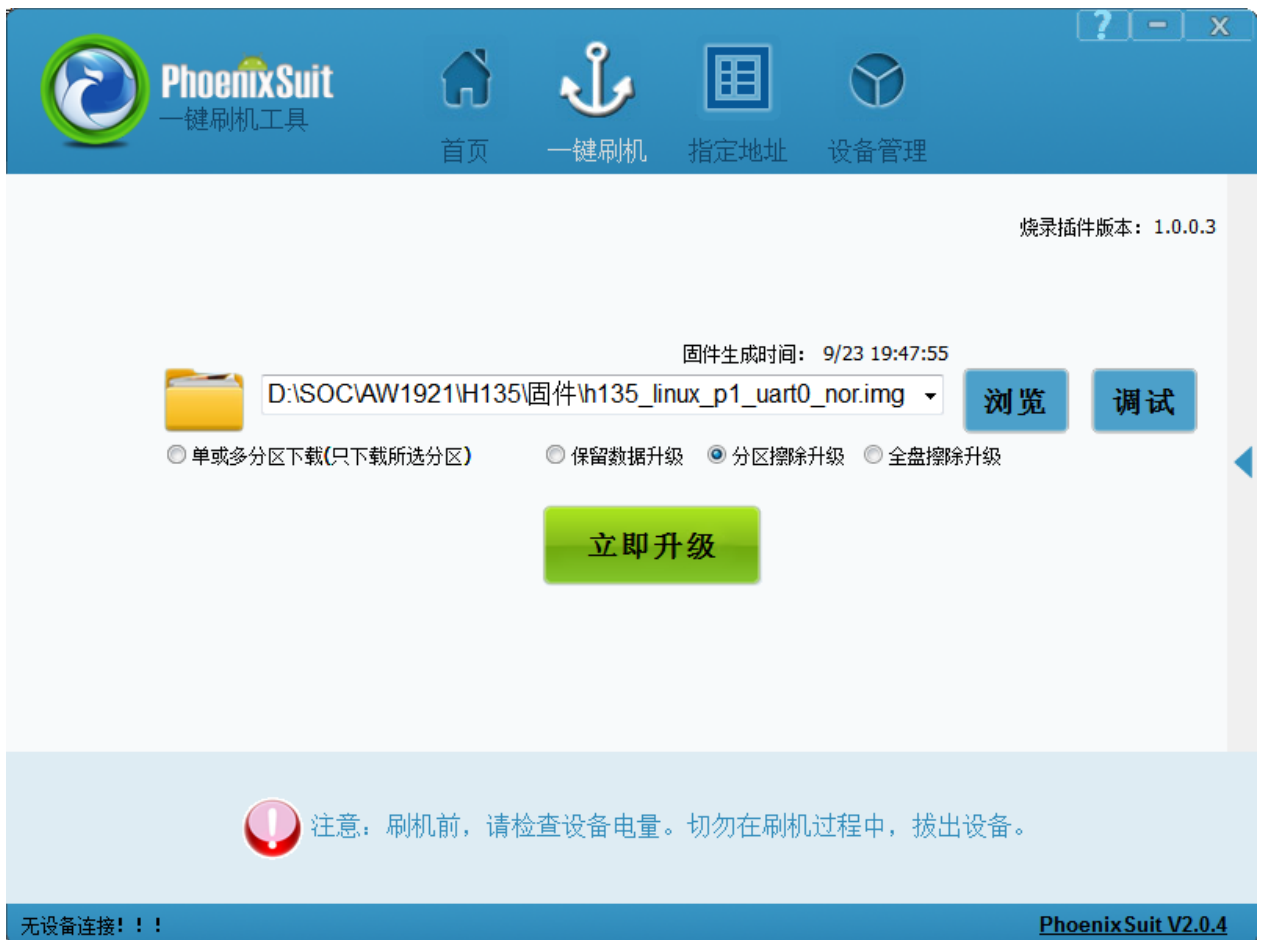
图 4-1 PhoenixSuit 界面

1. 固件烧写工具建议采用 PhoenixSuit，如下图 4-1，除此之外还可以使用 PhoenixUSB Pro 与卡烧录等方式对固件进行烧录升级，其它工具的使用方法请参照相关软件指南，这里不在赘述。

- a) 选择保留数据升级时，不会对数据分区进行擦除和烧录，速度较快，在烧录的新固件与旧固件不涉及数据分区的变更时可以选择。
- b) 选择分区擦除升级时，会对数据分区进行擦除，但不更改分区表，速度较慢，可以避免旧固件数据分区与新固件产生冲突。
- c) 选择全盘擦除升级时，会连同分区表在内的全部数据都进行擦除，速度最慢，当分区容量变更时必须选择全盘擦除。
- d) 如果不确定固件情况，优先选择分区擦除升级，若出现问题，可改用全盘擦除升级。

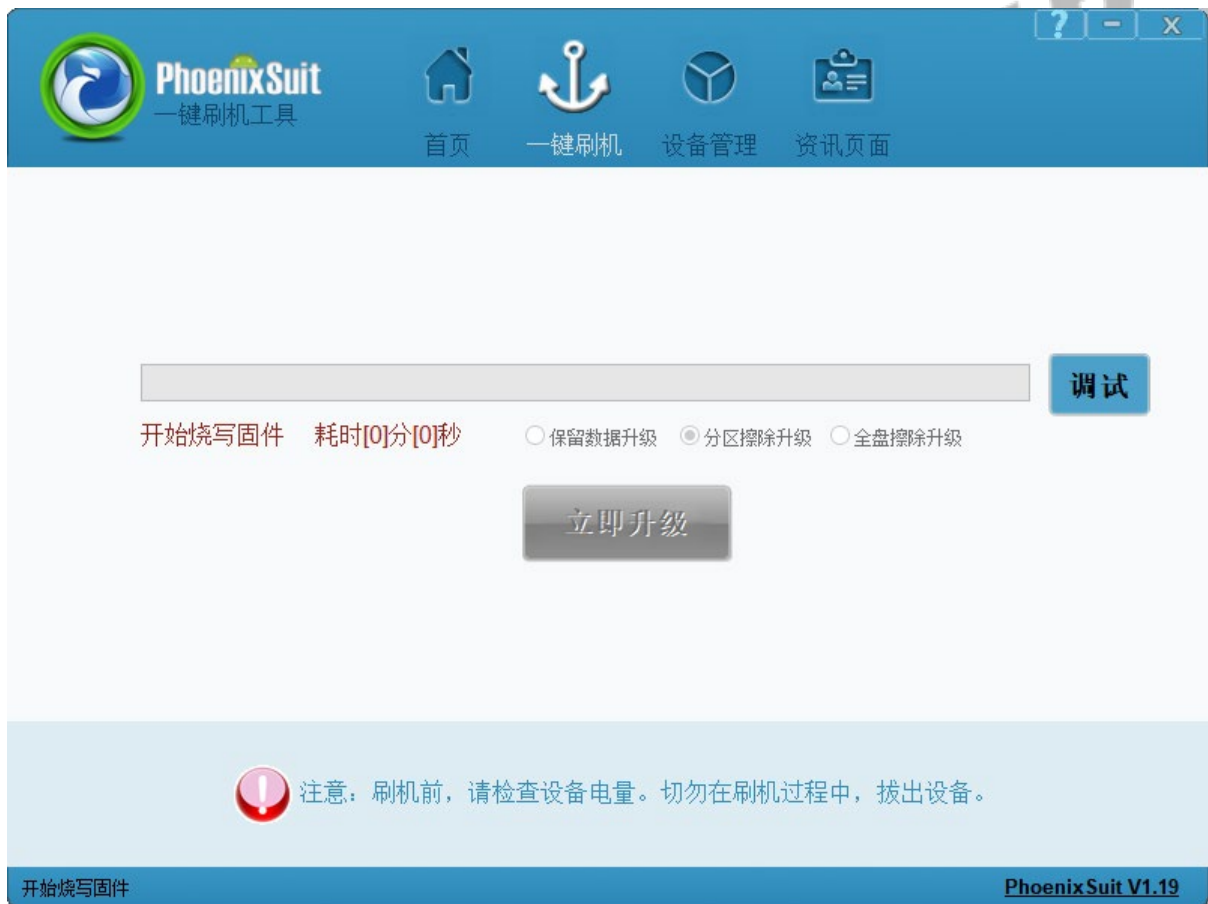
图 4-2 进入烧录模式

1. 在开始烧录工作前需要在软件界面上选择好对应的固件, 避免错误烧录。
2. 若系统无固件, 在插入 USB 上电后会自动进入烧录模式, 如图 4-2; 若系统已有固件, 可参照 4.1.1 进入烧录模式

如果使用强制烧录法进入烧录模式, 待软件出现进度条后请松开 FEL 键, 断开短路到地的信号脚, 否则芯片可能无法正常烧录。
