# H136 产线硬件问题快速排查 指南

本文档主要用于全志 H136 平台的硬件调试指导参考，以 H136\_EVB2 开发板资源为例，介绍了电源调试、系统上电、固件烧写以及其它常见模块调试的方法和操作步骤，给出了一些常见问题处理思路。以便产线快速排查硬件问题。

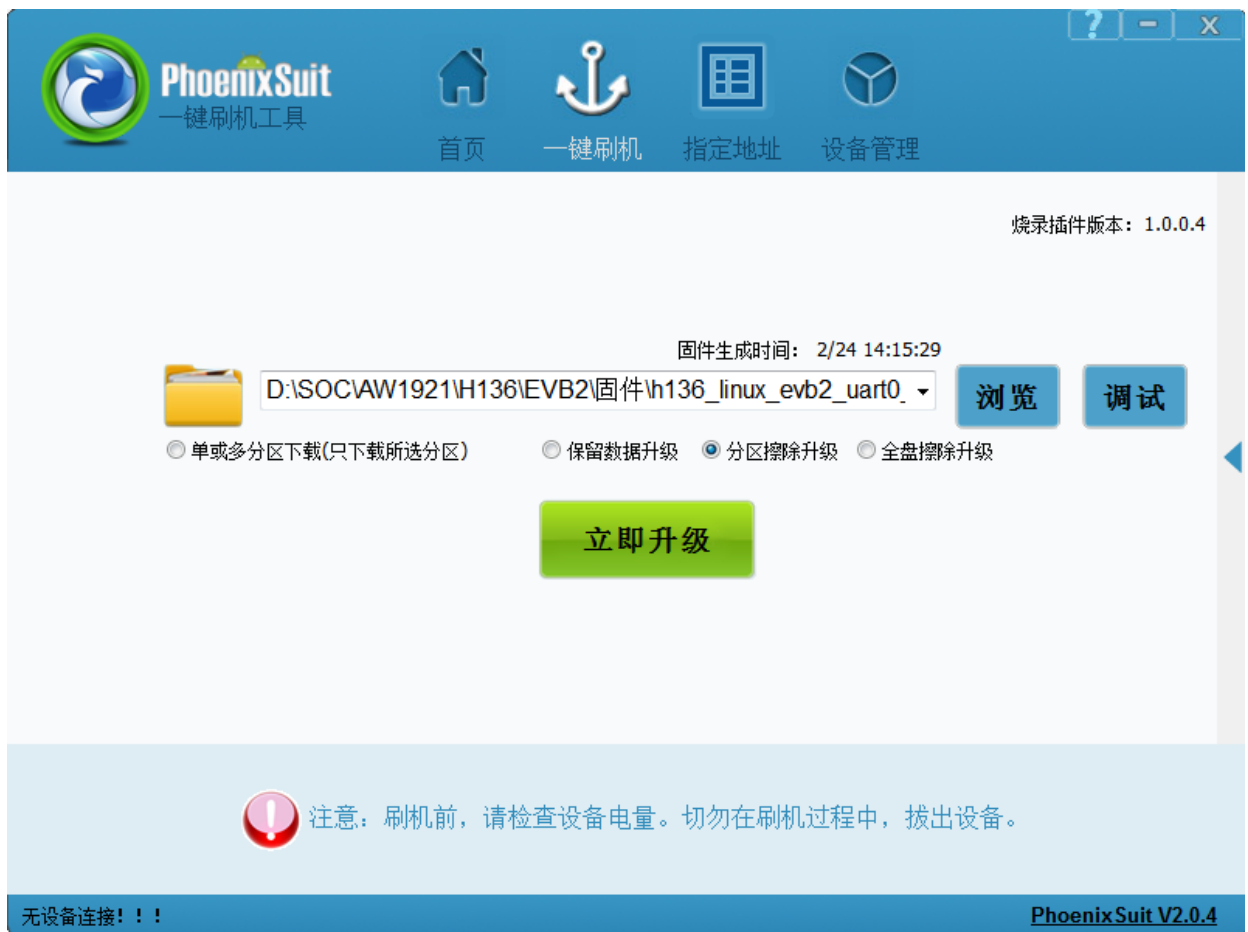
图 4-1 PhoenixSuit 界面

1. 固件烧写工具建议采用 PhoenixSuit，如下图 4-1，除此之外还可以使用 PhoenixUSB Pro 与卡烧录等方式对固件进行烧录升级，其它工具的使用方法请参照相关软件指南，这里不在赘述。

图 3-1 上电复位信号时序.....	9
图 3-2 设备管理器识别到 ID .....	10
图 4-1 PhoenixSuit 界面.....	11
图 4-2 进入烧录模式.....	12
图 4-3 DRAM 初始化失败.....	13
图 4-4 MobaXterm 添加会话.....	14
图 4-5 配置串口会话.....	14
图 4-6 UART 串口线线序.....	15

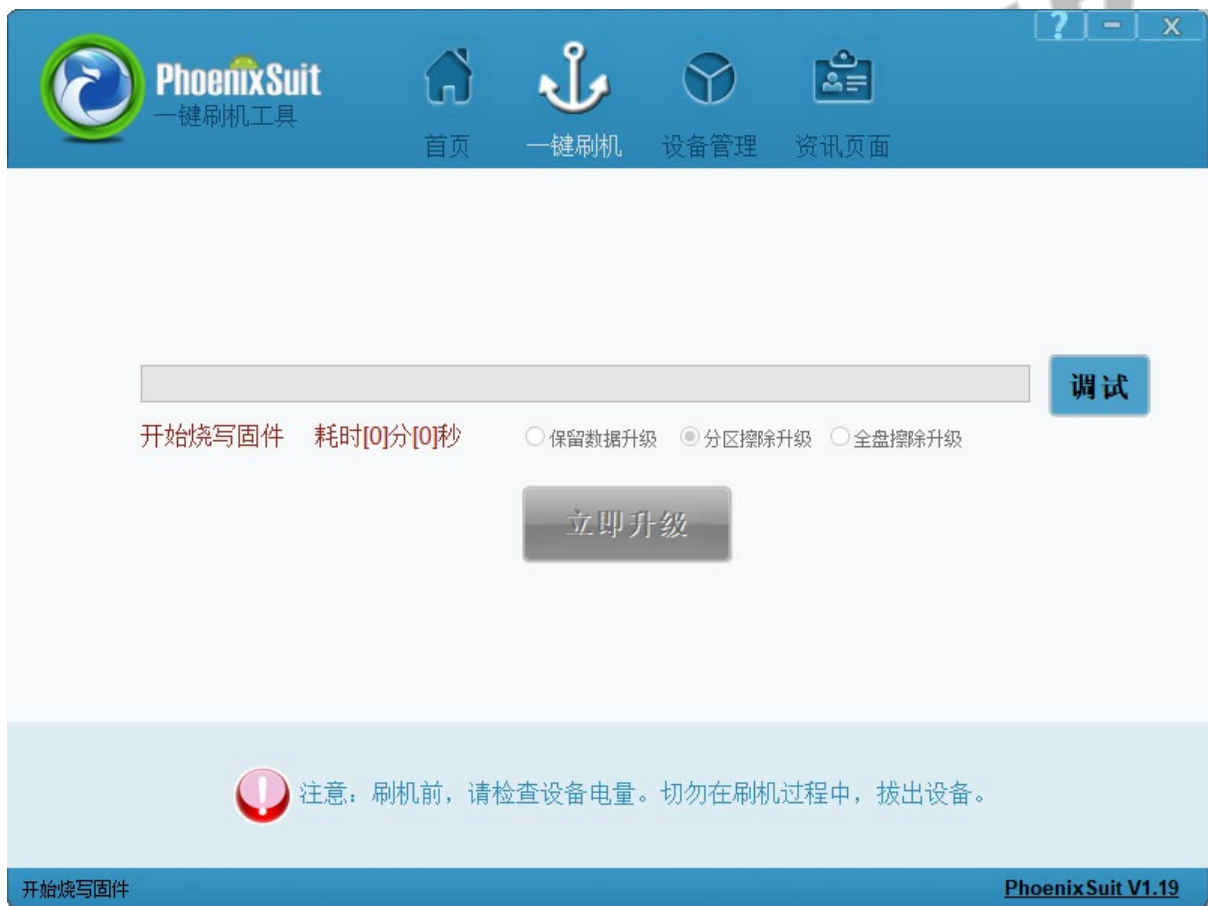
图 4-2 进入烧录模式

1. 在开始烧录工作前需要在软件界面上选择好对应的固件, 避免错误烧录。
2. 若系统无固件, 在插入 USB 上电后会自动进入烧录模式, 如图 4-2; 若系统已有固件, 可参照 4.1.1 进入烧录模式
